VALLABRÈGUES

FOCUS

PATRIMOINE RELIGIEUX

L'ÉGLISE SAINT-ANDRÉ

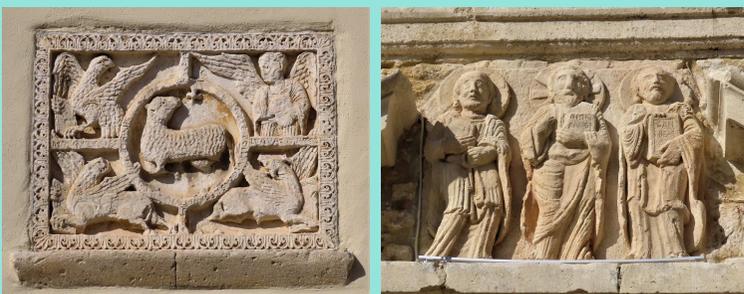
À gauche tétramorphe* entourant l'agneau, à droite le Christ entre saint Pierre et saint André.
J. Pagnon © Inventaire général Région Occitanie.

Le clocher est ajouté en 1809 suivant des plans du 18^e siècle. Le plafond à grand caisson à l'origine peint, ne conserve qu'une frise aux motifs végétaux. L'aménagement d'une tribune vient cloisonner les 2 parties du bâtiment en murant l'arc sous l'escalier. De nouveaux vitraux provenant de l'atelier de Louis-Victor Gesta à Toulouse sont installés au 19^e siècle.

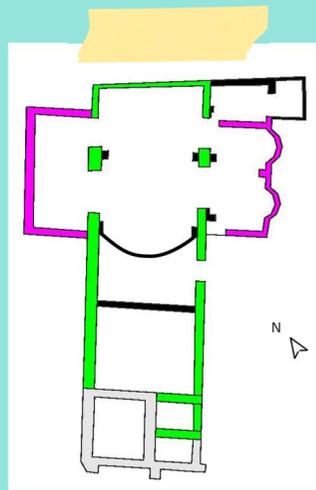
Plan des différentes phases de construction

- 13^e
- 16^e
- 17^e
- 19^e au 21^e

La partie sud correspond sans doute à un château médiéval (13^e ou 14^e siècle) : un volume carré percé en rez-de-chaussée d'un arc en plein cintre et un espace voûté en berceau sont épaulés par trois contreforts. Des indices sur la façade nord-ouest laisse supposer une emprise médiévale similaire à l'actuelle : des fenêtres romanes et 2 aigles gothiques sur la corniche.

Au 16^e siècle l'ajout d'un corps de logis, desservi par un escalier en vis, entraîne la disparition des voûtes. La juxtaposition de 3 fenêtres à croisées indique que la façade principale donnait sur le presbytère et éclairait une grande pièce d'apparat au 1^{er} étage.

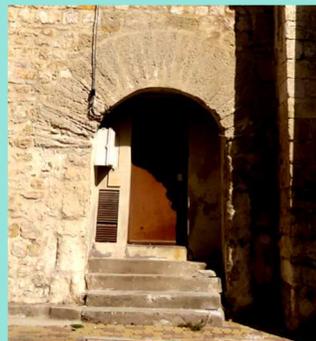
Détail de l'arc en plein cintre médiéval.

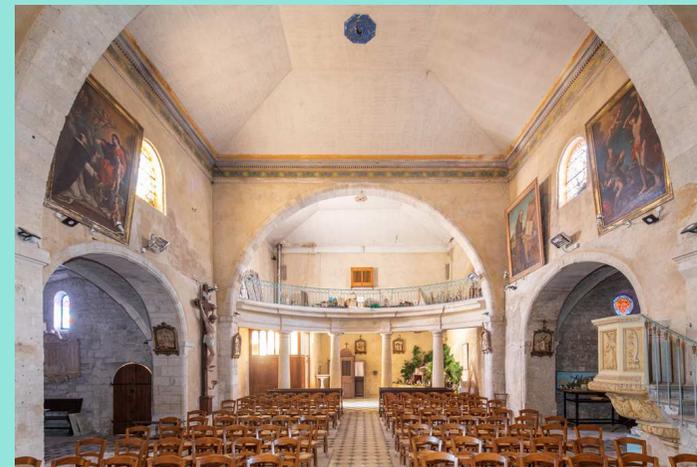
Cet aménagement engendre une division de la demeure en 2 affectations : la maison consulaire à gauche et l'église à droite. Le plancher est supprimé pour offrir une élévation à la nef. Les chapelles et la sacristie sont ajoutées et les fenêtres à croisées* sont en partie

murées pour y insérer des lancettes* en plein cintre. La partie nord est abaissée au cours de ce réaménagement comme en témoigne les arrachements dans la partie haute de la maçonnerie. Une porte murée est également visible au 2^e étage au-dessus de la poste.
