POULX

FOCUS

PATRIMOINE RELIGIEUX

L'ÉGLISE SAINT-MICHEL

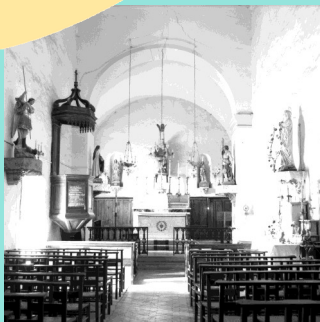
Plaque commémorative de la restauration par Léon de Trimond au 17^e siècle. J. Pagnon © Inventaire général Région Occitanie.

En 1577, le village et l'église sont dévastés par les protestants par crainte que les catholiques ne s'y fortifient. Elle est réparée en 1615 par le chanoine Léon de Trimond comme en témoigne la plaque commémorative dans la nef.

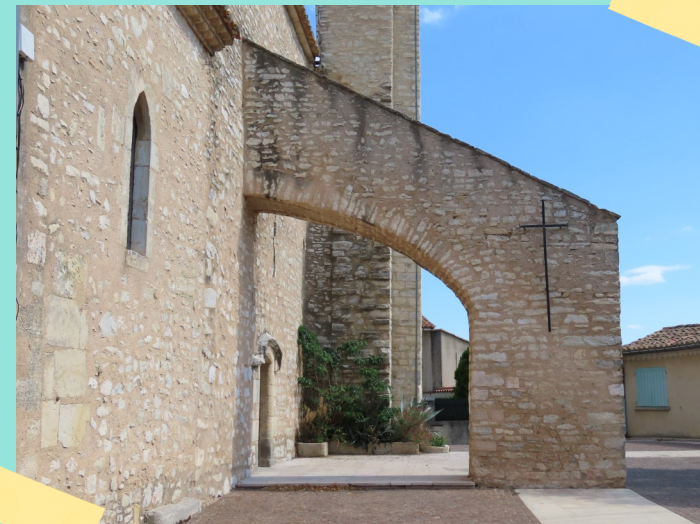
L'arc-boutant* visible à l'extérieur (photo ci-dessous), consolide les murs du 17^e siècle.

L'absence d'enduit à l'extérieur laisse apparaître un appareil mixte en calcaire correspondant aux différentes phases de construction de l'église. On distingue ainsi nettement à l'est jusqu'à la tour clocher un petit appareil roman aux assises* régulières (murs d'1,30 mètre d'épaisseur), puis au centre des élévations en retrait en moellon datant de 1615 et à l'ouest une partie aménagée dans une ancienne habitation.
